歴史的神社の被災記録から考える 森林の荒廃と水害の関連

Elucidation of the Impact of Forest Devastation on the Water induced Disasters related to the Historical Shrines

○久保田 哲也
九州大学名誉教授

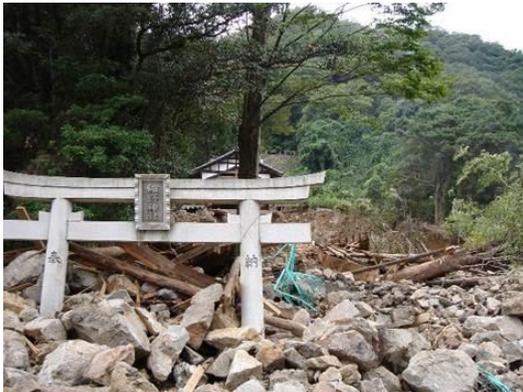
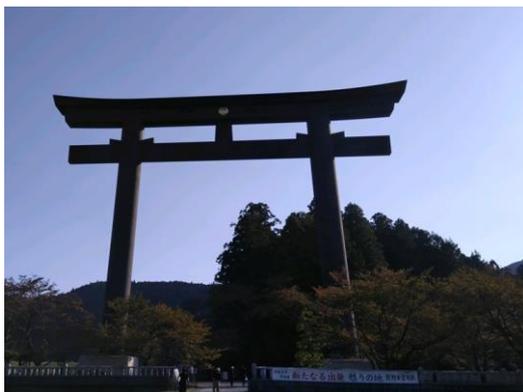
写真 1 歴史のある神社の被災例（上：広島市細野神社 1534 年以前に建立・2014 年土石流災害被災、下：和歌山県田辺市 熊野本宮大社 1090 年以前に建立・1889 年洪水災害で本殿など流出）
Photo.1 The examples of shrine suffered from water induced disaster (the upper one: Hosono shrine founded in 1534 or earlier, the lower: Kumano shrine, founded in 1090 or earlier)

上流の森林はもともと概ね赤松林であったが、松枯れ病でシラカシ林などに自然に遷移した（広島市ホームページ）と地元住民の証言がある。おおよそ 500 年以上にわたり大きな災害に見舞われなかった細野神社に、写真 1 のように、このシラカシの森林斜面崩壊起源の土石流が被害をもたらした。当地のシラカシ林の根系強度・密度はスギ林のものと遜色はなく、松枯れによる林況の悪化がこの災害の原因ではなく、図 4 のような近年の強い降雨の増加がその原因と思われる（久保田 2015）。

写真 1（下）は流出した旧大社跡地で世界遺産の一部であるが、現在は大鳥居と鎮守の森およびいくつかの祠が残っているのみである。本殿は近くの高台に移転している。

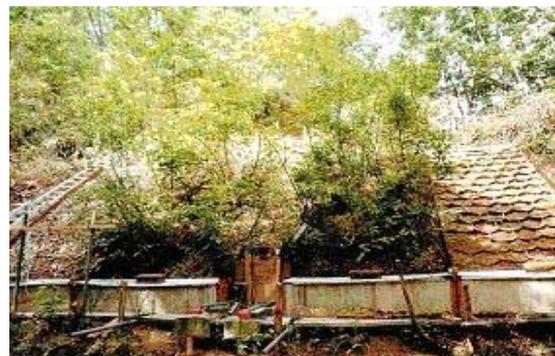
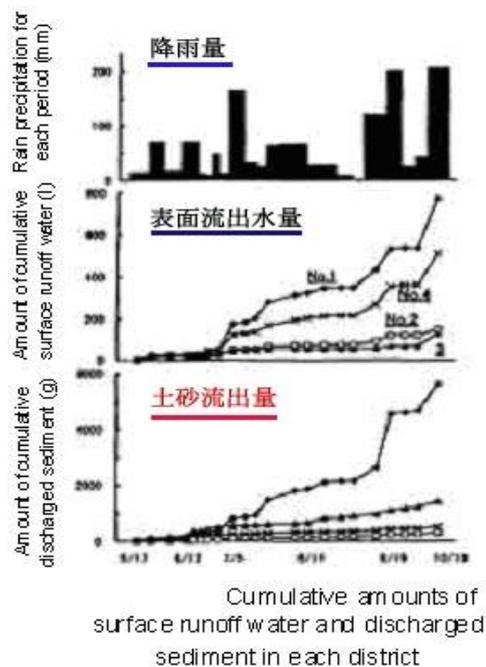
左から斜面 No1（裸地）、No2（落葉層のみ残す）、No3（森林を残す）、No4（侵食防止工）

図 1 野外ライシメターによる森林の侵食防止と雨水・土砂流出軽減実験結果（鳥取大学農学部・緑地防災学研究室 1993）
Fig.1 The Lysimeter experiment results concerning erosion and run off control effect of forests

洪水軽減機能は、多孔質の森林表層土の雨水浸透能力の高さに関係し、水源涵養機能とも表裏一体となっている。このことは過去の多くの研究で実証されているが、野外のライシメターを使った研究（鳥取大学 1993）を一例にあげると、裸地斜面からは森林がある場合と比べて 10 倍近い雨水流出と土砂流出があることが分かっている（図 1）。

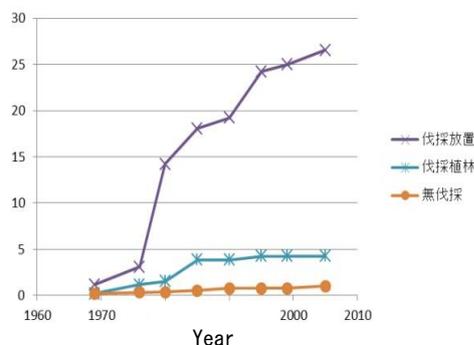
図 2 森林伐採・再植林と崩壊発生面積の長期変動（縦軸累加崩壊面積 10^4 m^2 、多田 2021：森林の有無による崩壊面積の相違は判別解析で有意）

Fig.2 The long-term fluctuation of landslide area (logged devastated forest and adequate one)

また、崩壊と森林管理に関連しては、森林を伐採したのち再造林を怠ると、崩壊発生面積は伐採しないときの 25 倍を上回る結果が紹介されている（図 2）。自己組織化から見た巨視的観点でも森林の表層崩壊軽

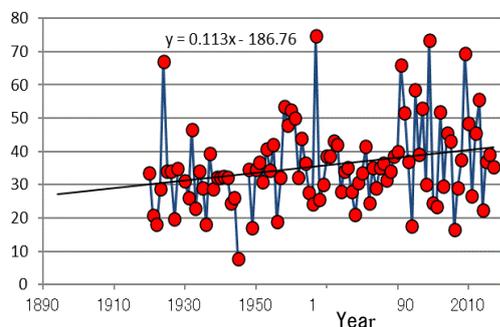
図 4 降雨長期変動事例（年最大時間雨量：広島県 呉市）

Fig. 4 The long-term fluctuation of rainfall intensity at Hiroshima-Kure

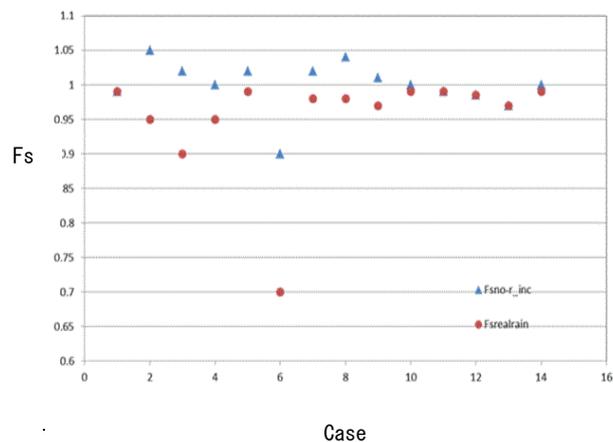
図 3 最近 10 年間の降雨増加とそれがなかった場合の崩壊実斜面安全率 F_s の比較（●：現実の降雨での安全率、▲：10 年間降雨増加がなかった仮定のもの、Kubota 2019。崩壊事例の FEM による飽和不飽和雨水浸透解析と安定解析の連成解析結果。年最大雨量の増加率は、雨量長期変動の回帰分析から推定し、年間 5mm/hr 増加しているとした。）

Fig.3 The comparison between the slope stability with and without rainfall increase（●：with rainfall increase; the actual one, ▲：without one）

一方、森林管理が適切でも、降雨の増加によって斜面は最大 20%強も不安定になる場合があることも分かっている（図 3、Kubota 2019）。

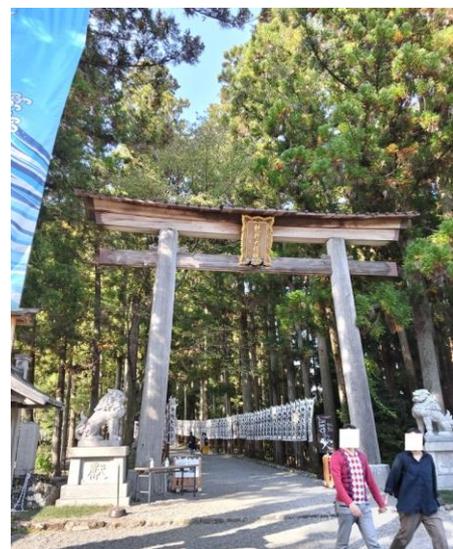
写真 2 現在の熊野本宮大社参道
（明治時代に移転）

Photo.2 Kumano shrine, present front gate after moving from the old site suffered from flood disaster

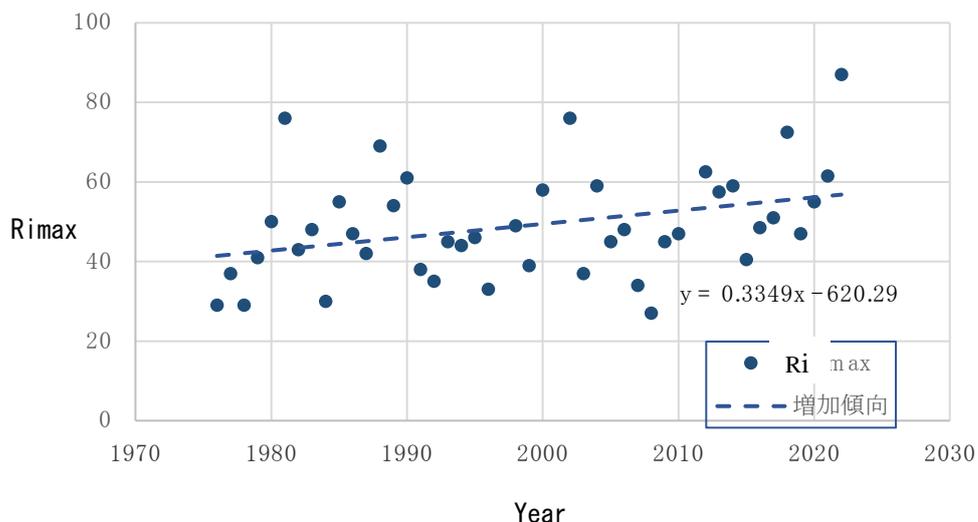
図5 和歌山県田辺市本宮の降雨長期変動例（年最大時間雨量 Rimax）

Fig.5 The long-term fluctuation of rainfall intensity (Ri) at Wakayama-Tanabe

旧大社跡地は、2011年台風12号の紀伊半島災害でも被災しているが、この際は新宮市で時間雨量130mm以上を記録するなど近年の降雨増加に伴うものと解釈できる（図5）。
